DOSIMEETRIILISE KONTROLLI TULEMUSED nr 02/06

Asutuse nimi ja aadress: Steri AS, Pärnu mnt 20a, 10141 Tallinn

Kiirgustegevuse asukoht: Kurvi tee 406a, Alliku küla, Saue vald, Harjumaa

Mõõteobjekti kirjeldus: Kiiritusrajatise jälgimisala

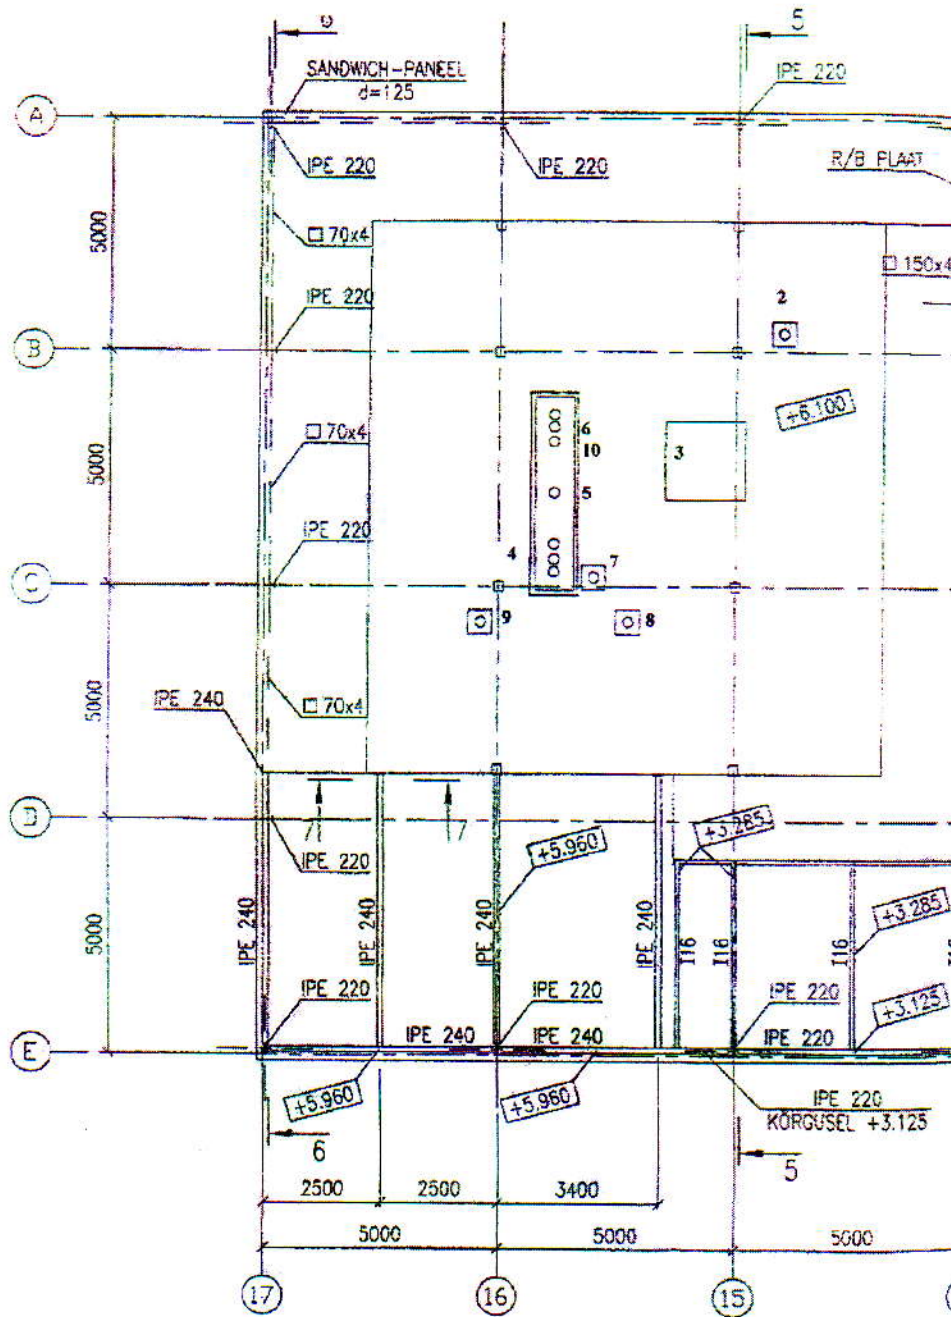
JOONIS 1. TEISE KORRUSE PLAAN

Mõõtetulemused: Mõõtmised teostati kiirgusallika töörežiimil kiiritusruumi seinte välispindadel ja seinu läbivate installatsioonide asukohtadel või neist 5 cm kaugusel. Mõõtekohad on esitatud joonisel 1 ja 2.
