DOSIMEETRIILISE KONTROLLI TULEMUSED nr 02/06

Asutuse nimi ja aadress: Steri AS, Pärnu mnt 20a, 10141 Tallinn

Kiirgustegevuse asukoht: Kurvi tee 406a, Alliku küla, Saue vald, Harjumaa

Mõõteobjekti kirjeldus: Kiiritusrajatise jälgimisala

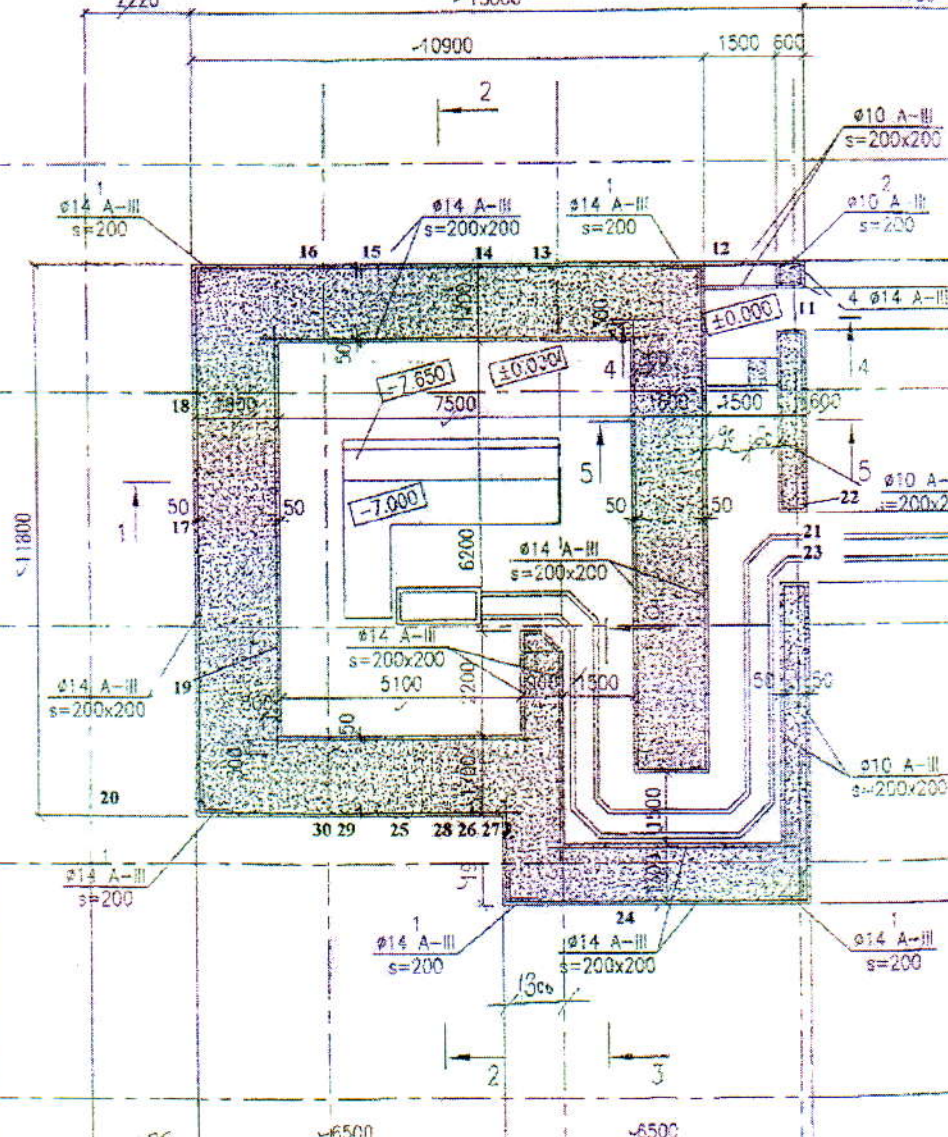
Mõõtetulemused: Mõõtmised teostati kiirgusallika töörežiimil kiiritusruumi seinte välispindadel ja seinu läbivate installatsioonide asukohtadel või neist 5 cm kaugusel. Mõõtekohad on esitatud joonisel 1 ja 2.
