## Profil I-I'

Töö nimetus		Töö tellija	
JÄÄKREOSTUSOBJEKTIDE INVENTARISEERIMINE 2014-2015		KESKKONNAMINISTEERIUM	
Eesti Keskkonnanuuringute Keskus OÜ		Narva mnt 7a, 151172 Tallinn Tel +372 628 2802, faks +372 628 2803	
Projekti nimetus		Projekti tellija	
ENDISE PIIAETSA ASFALTBETONITHEASE JÄÄKREOSTUSE LIKVIDEERIMINE		Korporatsioon Riia 35, Tallinn Tel. 739 0310, Tartu 50410, korporatsioon.ee	
Projekti juht		Projekti juht	
Enik Kõrd		Enik Kõrd	
Lõike I-I'		Lõike I-I'	
Kujutaja		Kujutaja	
07.2015		07.2015	
Joonis		Joonis	
3		3	
Joonise nimetus		Joonise nimetus	
5		5	
Mõõtkava		Mõõtkava	
Mh 1:500		Mh 1:500	
Mv 1:50		Mv 1:50	
Töö nr		Töö nr	
2015-211-6		2015-211-6	
Staudium		Staudium	
EP		EP

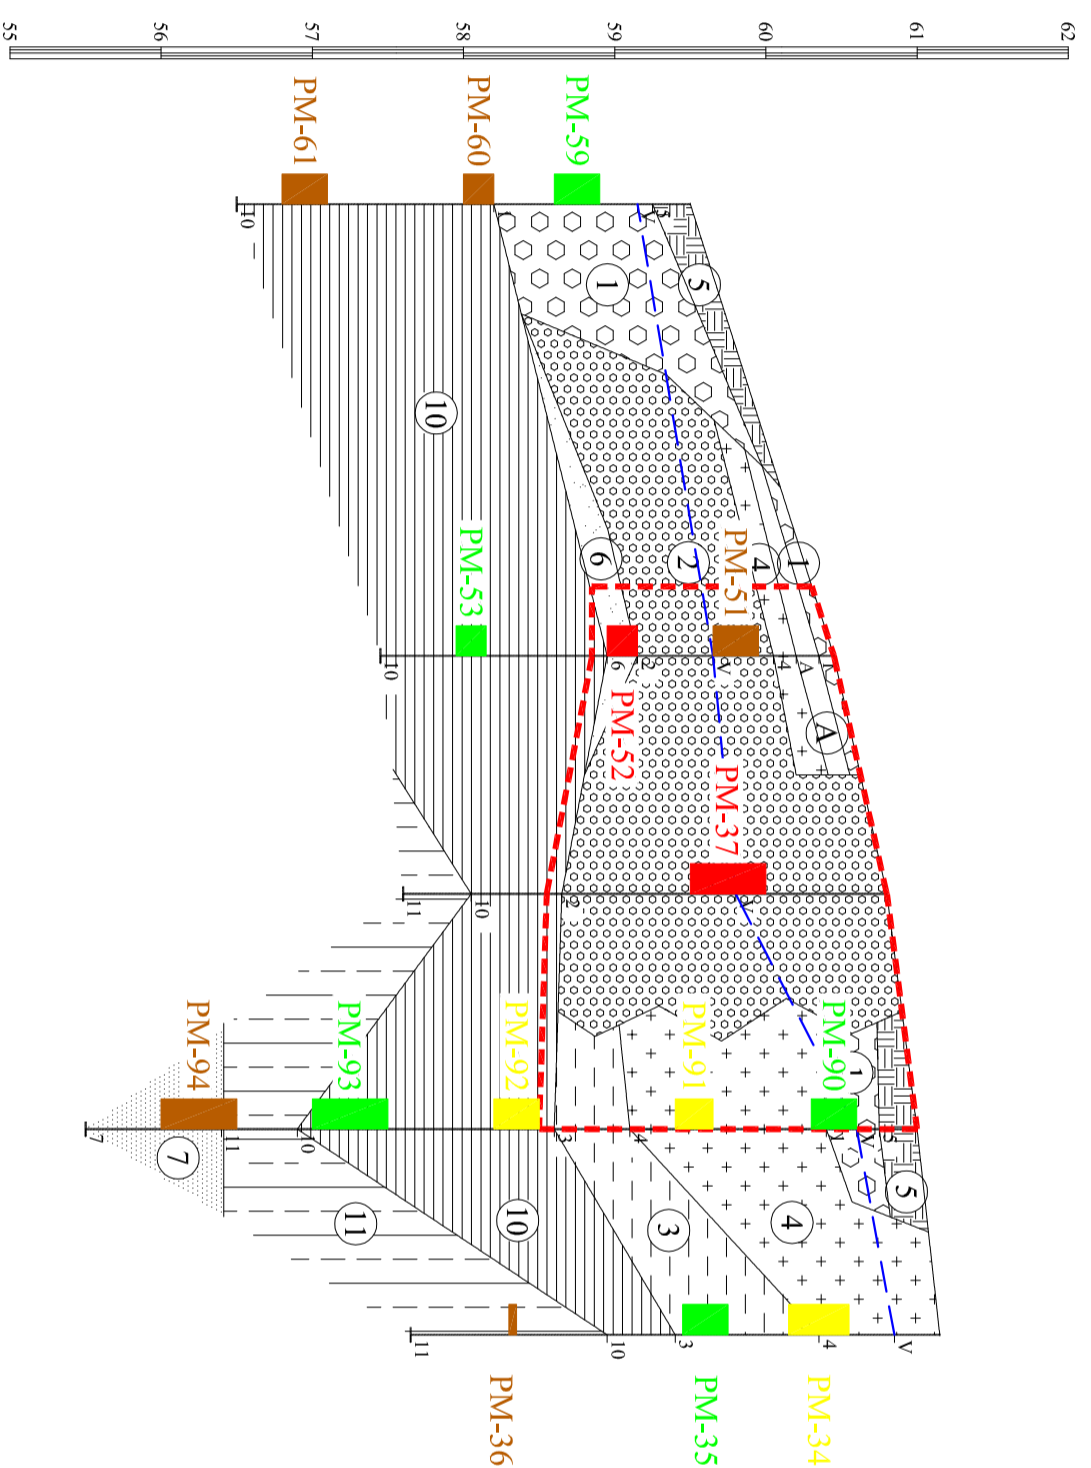
Asfalt
	Kruus (täide)
	Peen- keskliv (täide)
	Savi- mällsavi- moreen (täide)
	Täitepinnas
	Muld
	Mõll: organikaga
	Mõll/peenliiv
	Jämelliiv
	Savi- mällsavi
	Moreen

— — — — — Põhjavesi 01..03.2015

Reostunud ala

- Põhjavesi 01..03.2015
- Üle tööstusmaa piiraru reostunud proovid
- Üle elumaa piiraru reostunud proovid
- Reostumata proovid
- Analüüsimata proovid

KAEVANDI TÄHIS JA NR.	PA-32	PA-28	PA-17	PA-44	PA-16
SUUDME ABS. KÕRGUS	59.50	60.45	60.80	61.00	61.15
VAHEKAUGUS, m	29.87	15.74	15.55	13.60	
PÕHJAVESI ABS. KÕRGUS/KP.	59.15/16.01.2015	59.65/16.01.2015	59.80/15.01.2015	60.60/06.03.2015	60.85/15.01.2015
X - KOORDINAAT	6406888.20	6406864.00	6406848.80	6406836.00	6406823.00
Y - KOORDINAAT	623378.50	623396.00	623400.20	623409.00	623413.00
